КОЛЕЯ – ВНУТРЕННИЕ ПРОЦЕССЫ

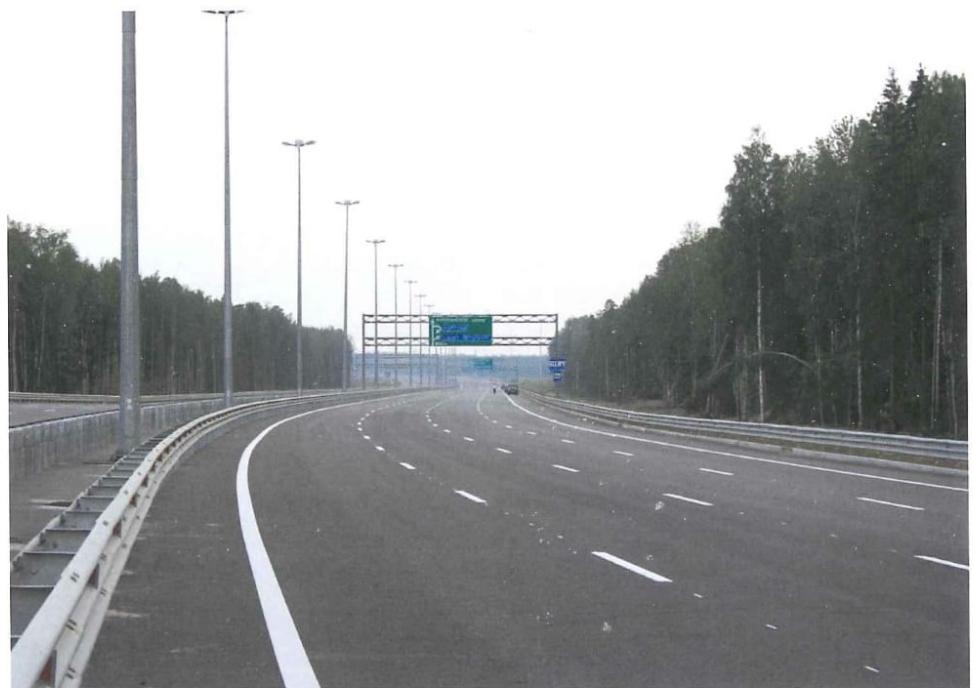
Рис. 1. Фрагменты верхнего слоя асфальтобетонного покрытия (тип А марка I):

а) из колеи, возникшей в результате динамического воздействия; б) из остановочной полосы

Кроме того, проведенные исследования образцов асфальтобетона, взятых из колеи, показали, что крупные фракции минерального скелета приняли окружную форму и стали по размеру меньше, чем аналогичный щебень из асфальтобетонного покрытия, находящегося вне зоны динамического воздействия (рис. 1).

Причина явления кроется в постоянном хаотичном (под воздействием динамической нагрузки) смещении крупных фракций щебня относительно друг друга; при этом соприкасающиеся края щебня обламываются. При отсутствии нагрузки (например, в ночное время) и – как следствие – отсутствии разни-

цы температур в колее и остального покрытия, асфальтобетон, как упругий материал, «пытается» вернуться в исходное состояние. Крупные фракции минерального скелета, упираясь друг в друга, при недостаточных когезионных свойствах вяжущего в совокупности с мелкодисперсионной минеральной составляющей снова хаотично поворачиваются. При последующих нагрузках обламываются другие острые углы, находящиеся в зацеплении. Процесс продолжается до тех пор, пока «вращающийся» щебень не примет окружную форму, а асфальтобетон не потеряет возможность сопротивляться воздействующим факторам.

В условиях эксплуатации кольцевой автомобильной дороги вокруг Санкт-Петербурга процесс существенных изменений в минеральном скелете верхнего слоя покрытия (асфальтобетон тип А марка 1 по ГОСТ 9128 – 97*) занимает 2...2,5 года.
